PUESTA EN VALOR DEL MUSEO CASA PADILLA

Rubio, R. – Cuezco, M. L.

Instituto de Historia y Patrimonio. FAU. UNT. Tucumán – Argentina
mlaurac@hotmail.com – rairub@arnet.com.ar

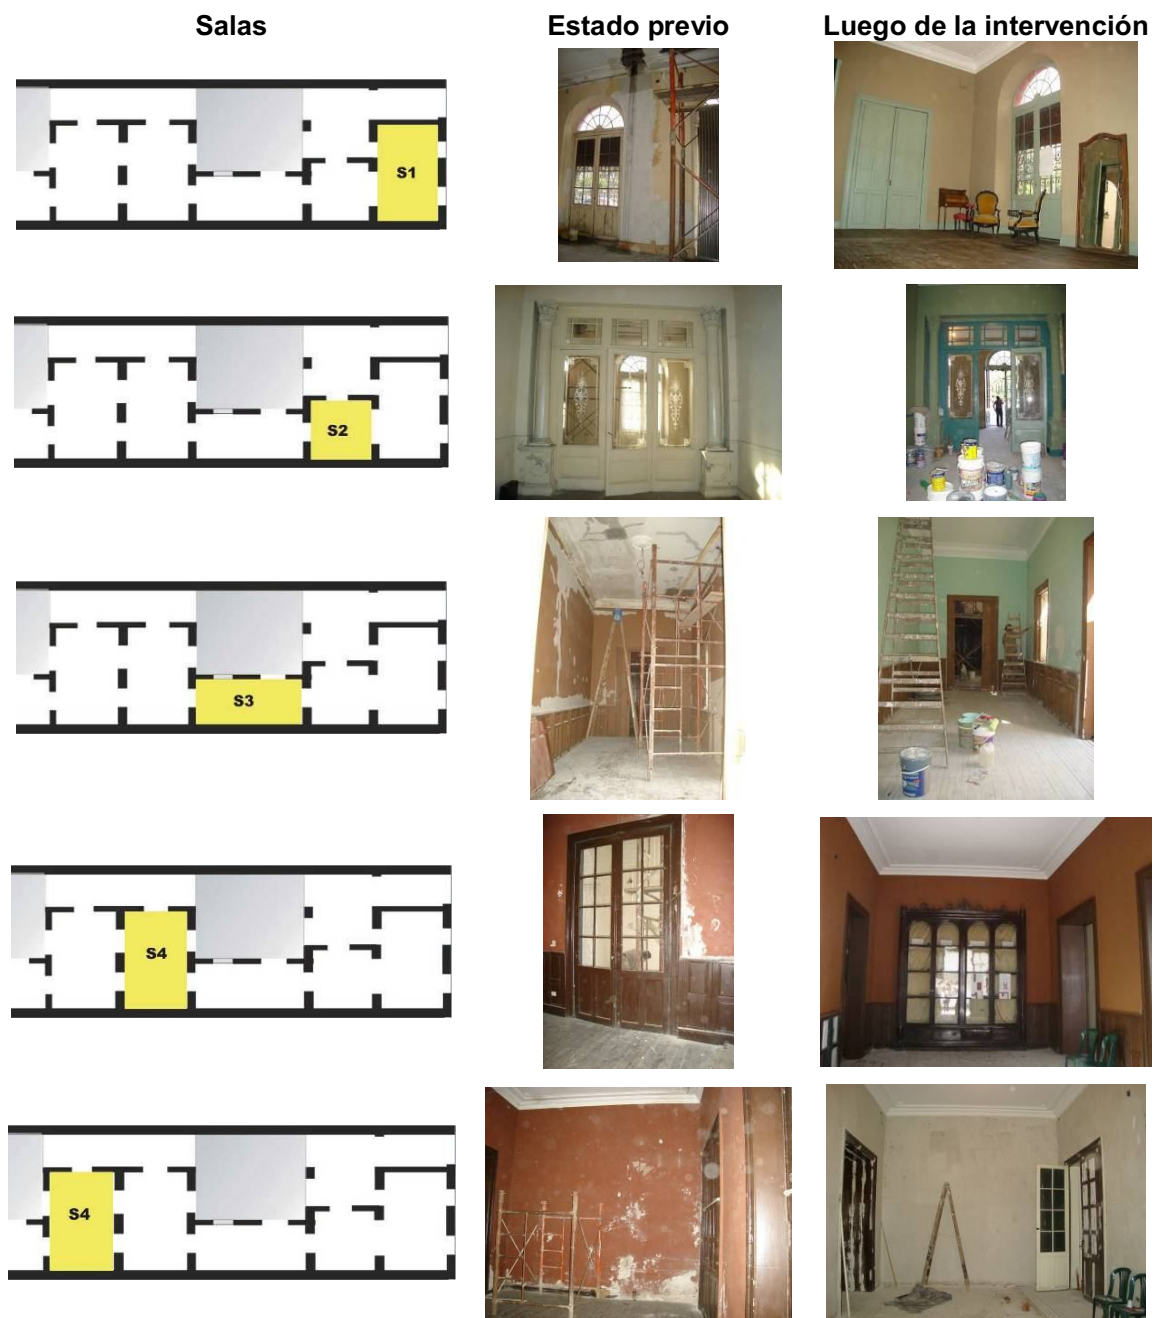
Figura 6. Las cinco primeras salas de la Casa Museo que corresponden a las habitaciones importantes del anterior espacio doméstico, sala de recibo, salas de estar y comedor

A partir del criterio adoptado de la intervención del bien como “salvataje estructural” se llevaron a cabo las siguientes acciones (Fig. 6):

3. Carpintería:

- Limpieza de las piezas
- Recuperación de marcos y hojas
- Restitución de hojas y piezas faltantes
- Reposición de elementos de accionamiento y cierre
- Reposición de vidrios y de su sistema de soporte
- Eliminación de insertos y reparación parcial de sectores dañados
- Pintura
